Identificação de Danos em Fachadas de Edificações: Geração de Mosaicos Fotográficos Obtidos por Plataforma Robótica

Identification of Damage on Facades of Buildings: Generating Mosaics Photographic Obtained by Robotics Platform

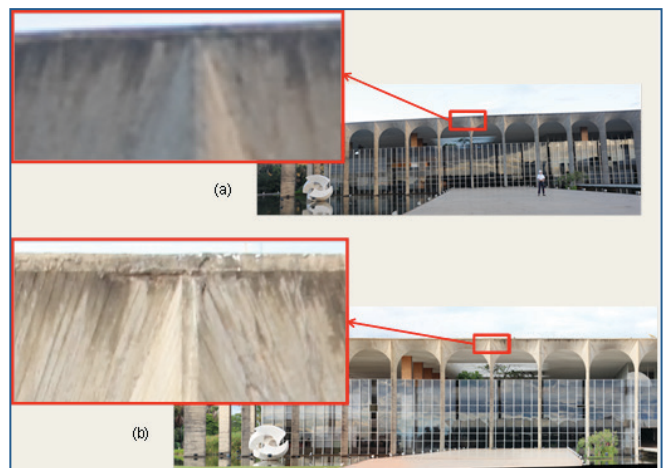
A Figura 1 mostra duas imagens do Palácio Itamaraty que foram geradas na mesma época e do mesmo ponto de tomada fotográfica, sendo que: a primeira imagem é uma fotografia regular (comum), a qual foi criada através da câmera digital NIKON D700 e objetiva de 20mm e serviu como objeto de estudo do mestrado realizado por Cordoba (2012), na Universidade de Brasília – UnB; e a segunda, é um mosaico panorâmico de alta resolução (*GigaPixel*), criada por Christakou (2012) em trabalho não publicado, a qual foi gerada através da câmera digital Canon EOS Rebel T3i com objetiva 135mm, acoplada à uma plataforma robótica.

Figura 1: Comparação entre duas imagens do Palácio Itamaraty, Brasília, DF: (a) Imagem regular (comum) e, (b) Imagem panorâmica gerada pela plataforma robótica. **Fonte:** Cordoba (2012) e Christakou (2012). (Costa-MS-01.jpg)

Pela comparação entre as duas imagens é possível observar que: conforme a imagem regular (fotografia única), mesmo sendo de alta resolução, não tem o poder de representar com detalhes, as possíveis patologias existentes na superfície da fachada, justamente por não possuir o mesmo nível de resolução de uma imagem panorâmica gerada por várias fotos.

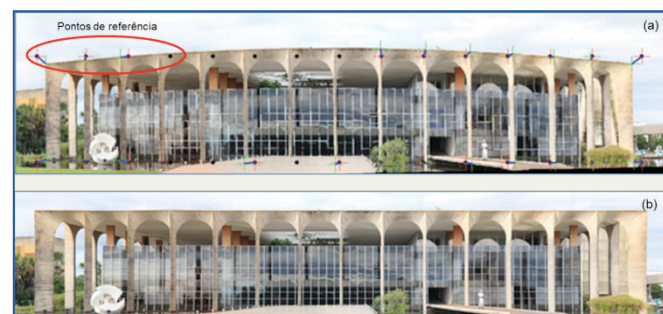
A Figura 4 apresenta a imagem panorâmica do Palácio, antes da retificação, sendo referenciada pelos principais pontos determinados através do projeto arquitetônico e, posteriormente, a imagem já retificada.

Figura 4: Imagem Panorâmica do Palácio Itamaraty, Brasília, DF: (a) Antes da retificação e, (b) Após a retificação. (Costa-MS-04.jpg)
