Synagoge in Wien Simmering

Rekonstruktion der Synagoge in der Braunhubergasse (Wien)

Bob MARTENS

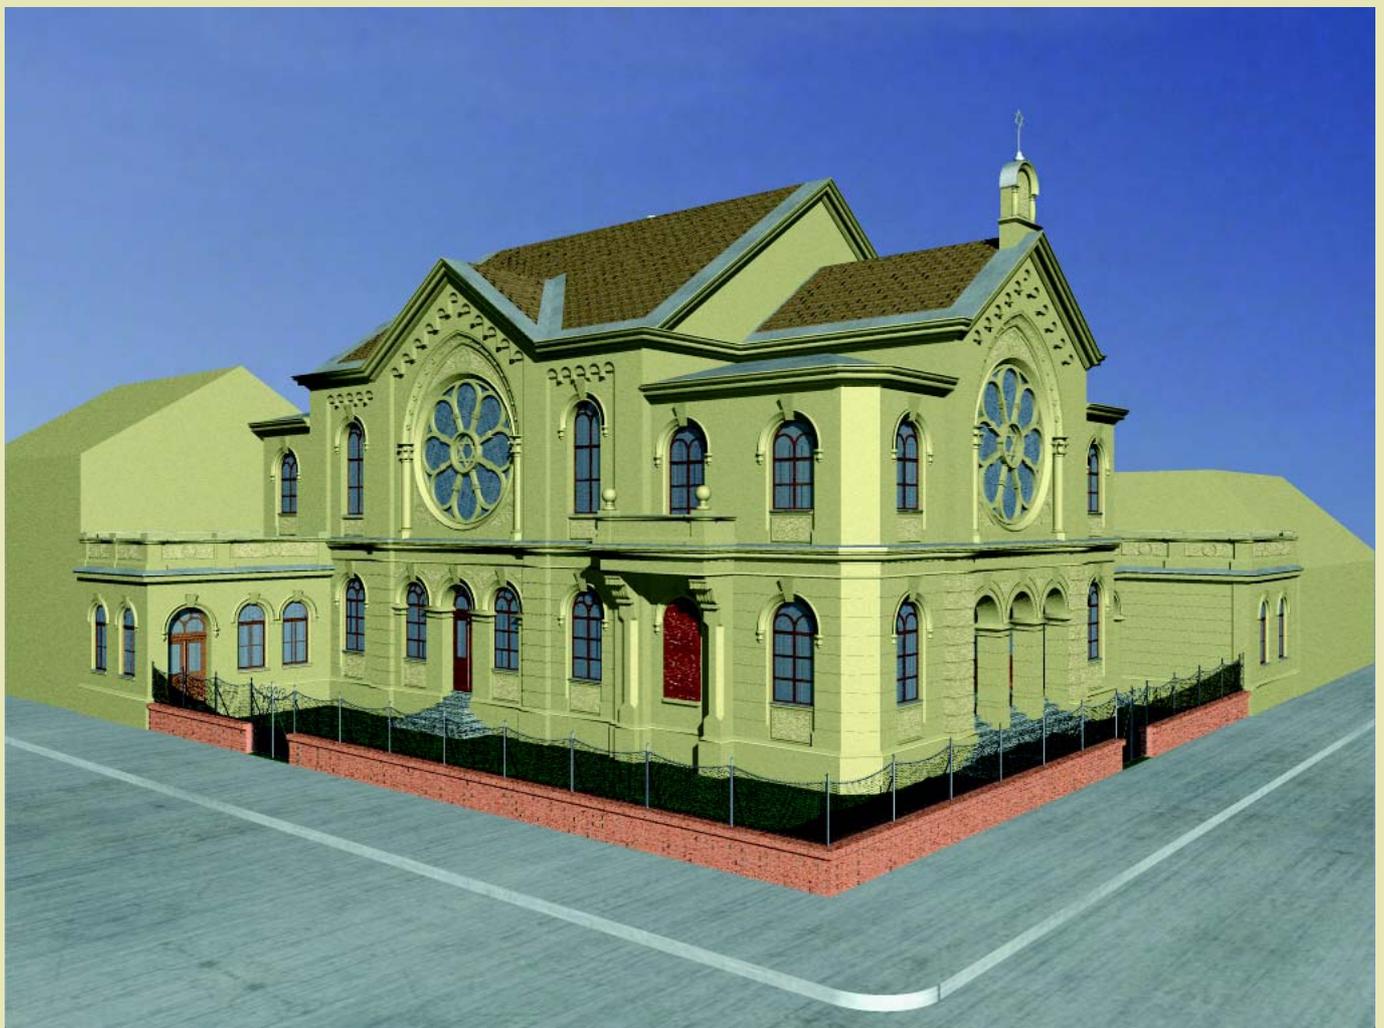
Zum Titelbild: Rekonstruktion der Synagoge in Wien-Simmering (Nordwestansicht)

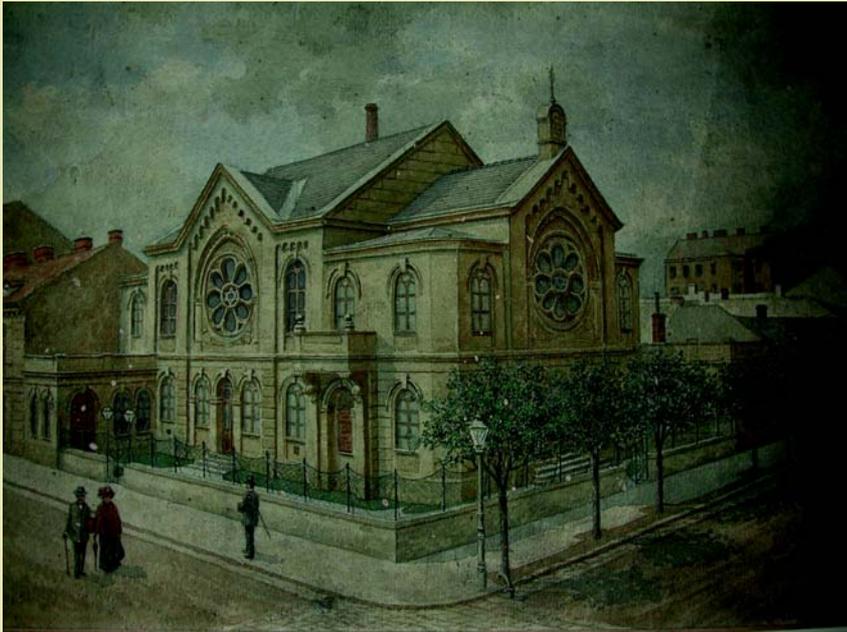
li: Synagoge in Wien-Simmering, Braunhubergasse 7, nach einem Aquarell von Franz Zach

re: Rekonstruktion der Synagoge in Wien-Simmering mit Blick auf den Thoraschrein (Innenraumperspektive)
