DAVID

21. Jahrgang • Nr. 81 • Juni 2009

Die Rekonstruktion der Synagoge in der Hubergasse in Wien

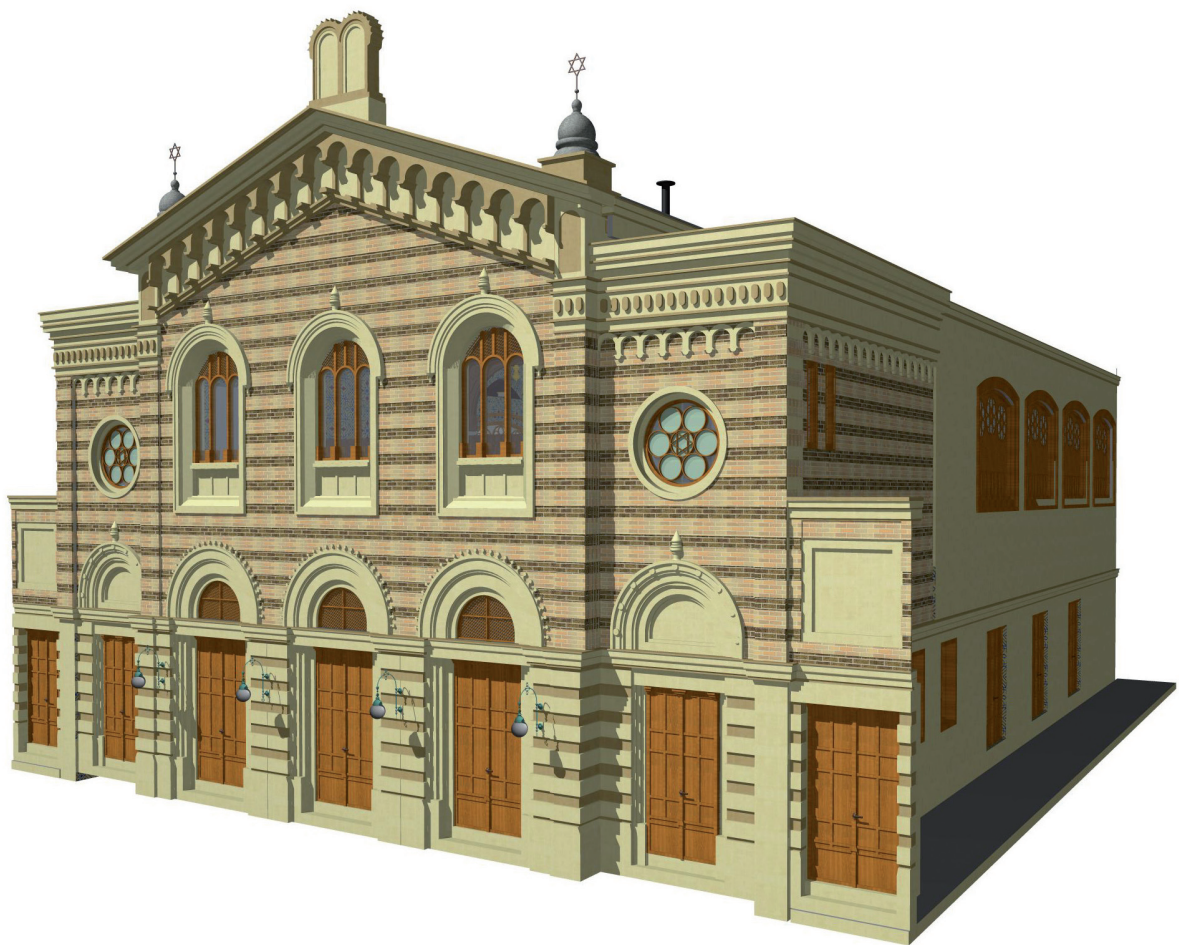
Zum Titelbild: Strassenseitige Ansicht der Synagoge in der Hubergasse in Wien-Ottakring.
Abbildung: Mit freundlicher Genehmigung B. Martens.

Die Synagoge in der Hubergasse 8 in Wien-Ottakring wurde 1885-86 nach Plänen des Architekten Ludwig Tischler (1840-1906) errichtet. Das Hauptmerkmal der sakralen Baustruktur stellt die dreischiffige Anlage dar. In den Vorraum gelangte der Besucher über einen von drei Eingängen, um in weiterer Folge den Hauptraum mit einem Fassungsvermögen von 406 Männer- und 266 Frauensitzen zu erreichen. Die Frauengalerien in den Seitenschiffen wurden durch gemauerte Pfeiler in zwei Etagen getragen und auch gesondert erschlossen. Der Hubertempel entstand zu einer Zeit, als der eigentliche Wiener „Synagogenbauboom“ noch nicht eingesetzt hatte.¹ Lässt man die angebrachten religiösen Dekorelemente außer Betracht, so wirkte die Synagoge im Straßenverlauf auf den ersten Blick hin nicht unbedingt als sakraler Bau. Lediglich an der Giebelspitze waren die zwei Gesetzestafeln angebracht, begleitet von zwei Davidsternen. Geprägt war die Außenfassade zweifelsohne von den hohen Eingangstüren sowie den darüber liegenden drei großen Bogenfenstern und flankierenden Rundfenstern in den Seitenschiffen. Auf Turm- oder Kuppelaufbauten wurde gänzlich verzichtet. Nur der vorspringende Mittelrisalit stellt eine bescheidene architektonische Maßnahme zur Differenzierung des Baukörpers dar. Gleiches gilt auch für die geschoßhohe Berührung der benachbarten Fassade - wohl um den Hauptraum mit ausreichend Tageslicht zu versorgen.

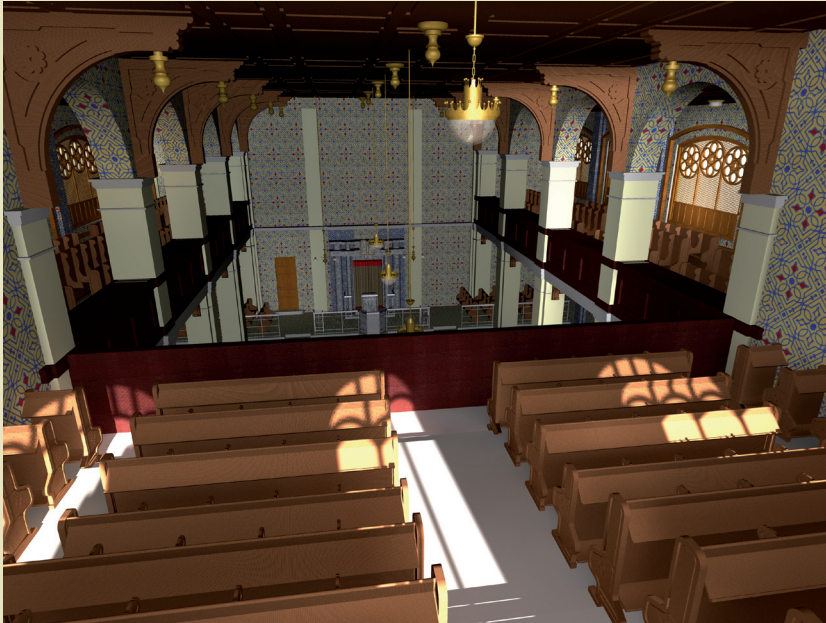
Blick in den Hauptraum von der Galerie aus. Abbildung: Mit freundlicher Genehmigung B. Martens.

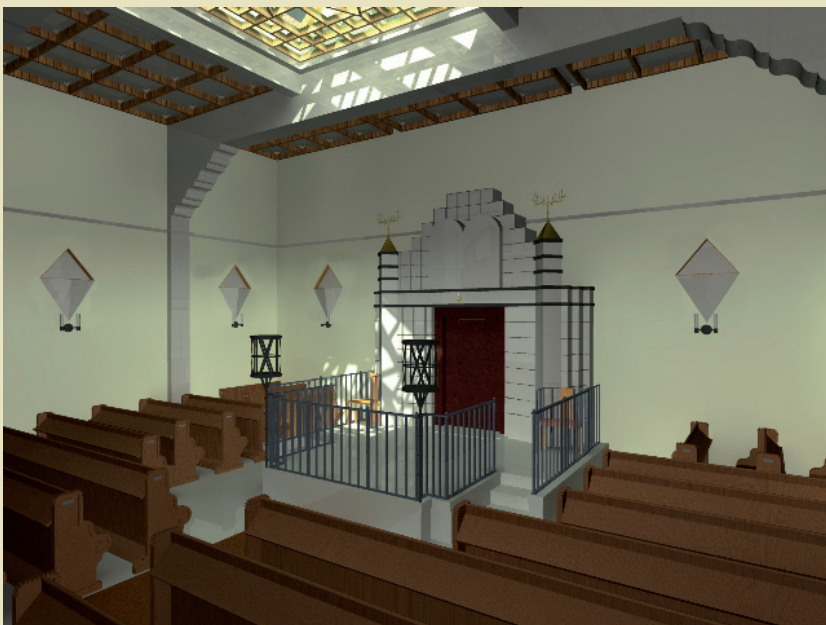
Winterbetsaal. Abbildung: Mit freundlicher Genehmigung B. Martens.

Im Jahr 1926 konzipierte der Architekt Ignaz Reiser (1863-1940) im hinteren Bereich einen kompakten, leicht beheizbaren Betsaal mit 124 Sitzplätzen für die Wintermonate.² In praktisch allen großen Synagogenbauten war es üblich, den Hauptraum nur am Schabbat bzw. an Feiertagen zu verwenden und an Wochentagen die „Winterschul“ zu nutzen. Reiser hatte zuvor für den *Jubiläumstempel* in der Wiener Pazmanitengasse (1913) und für die Synagoge in der Mödlinger Enzersdorferstraße

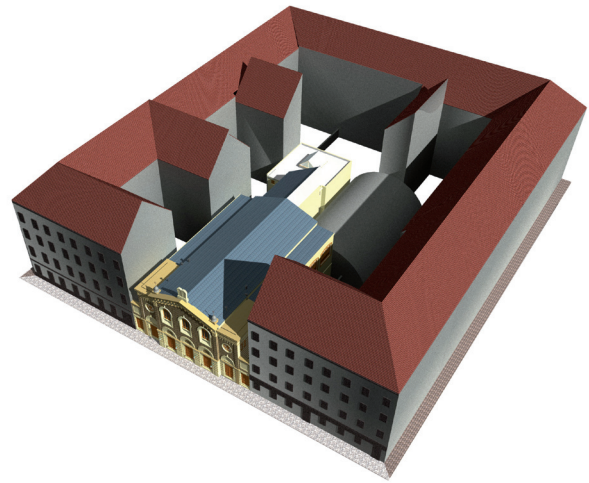
Lage des Hubertempels im Häuserblock. Abbildung: Mit freundlicher Genehmigung B. Martens.
